**Artikel:** Restauration de Saint-Pierre, à Genève: sous la direction de M. Viollier, architecte  
**Autor:** [s.n.]  
**DOI:** <https://doi.org/10.5169/seals-21479>

## Travaux exécutés par l'Association pour la Restauration de Saint-Pierre, à Genève

sous la direction de M. VIOLLIER, architecte

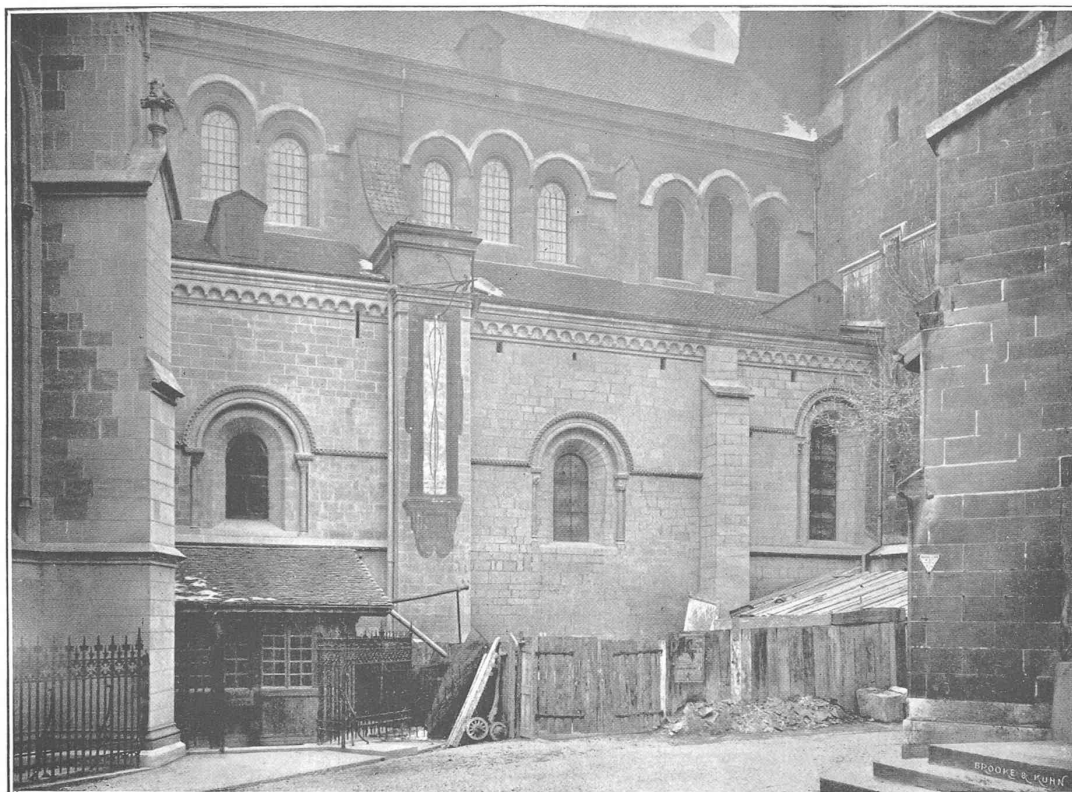
NEF ET BAS-COTÉ SUD  
AVANT LES TRAVAUX DE RESTAURATION

*Façades de la nef.* — Les façades supérieures de la nef au nord et au sud, comme vous le savez, avaient été si souvent transformées, raclées, rapiécées, qu'il ne restait rien de visible de leur ancien état, et cependant elles ont pu, grâce à une parcelle épargnée comme par miracle, être reconstituées d'une façon certaine.

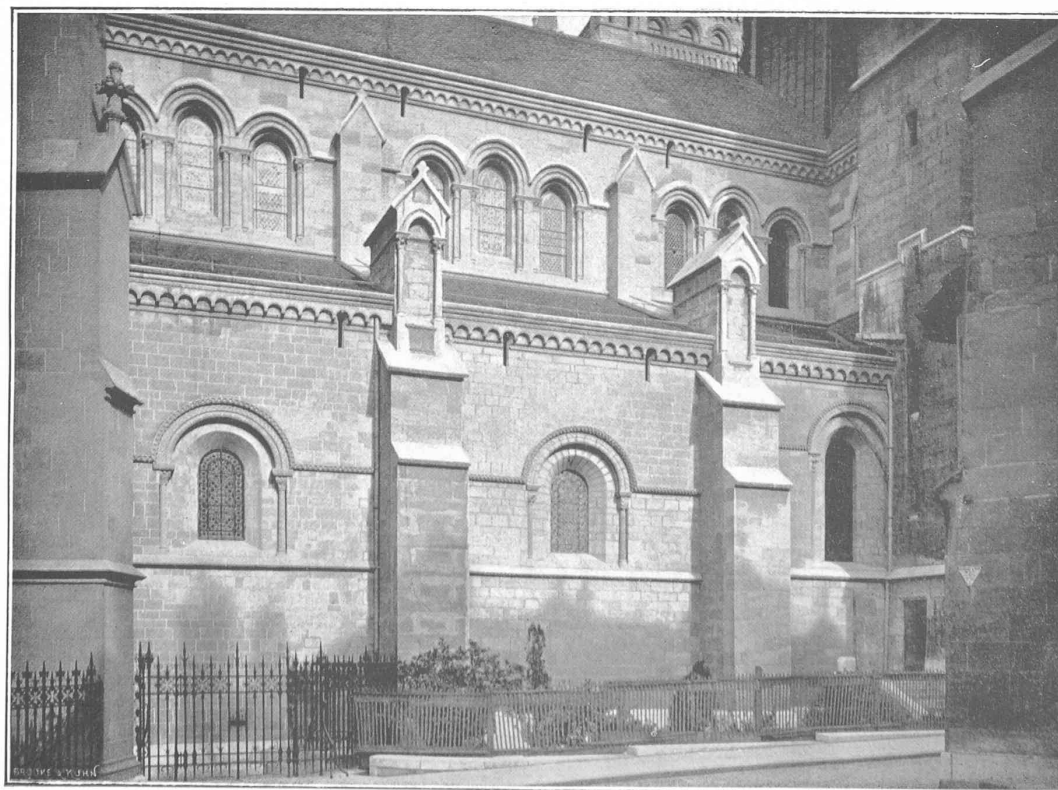
NEF ET BAS-COTÉ SUD  
APRÈS LES TRAVAUX DE RESTAURATION

Les trop légers pilastres romans ont été transformés en contreforts de construction gothique avec arcs-boutants pour soutenir des voûtes de construction gothique.

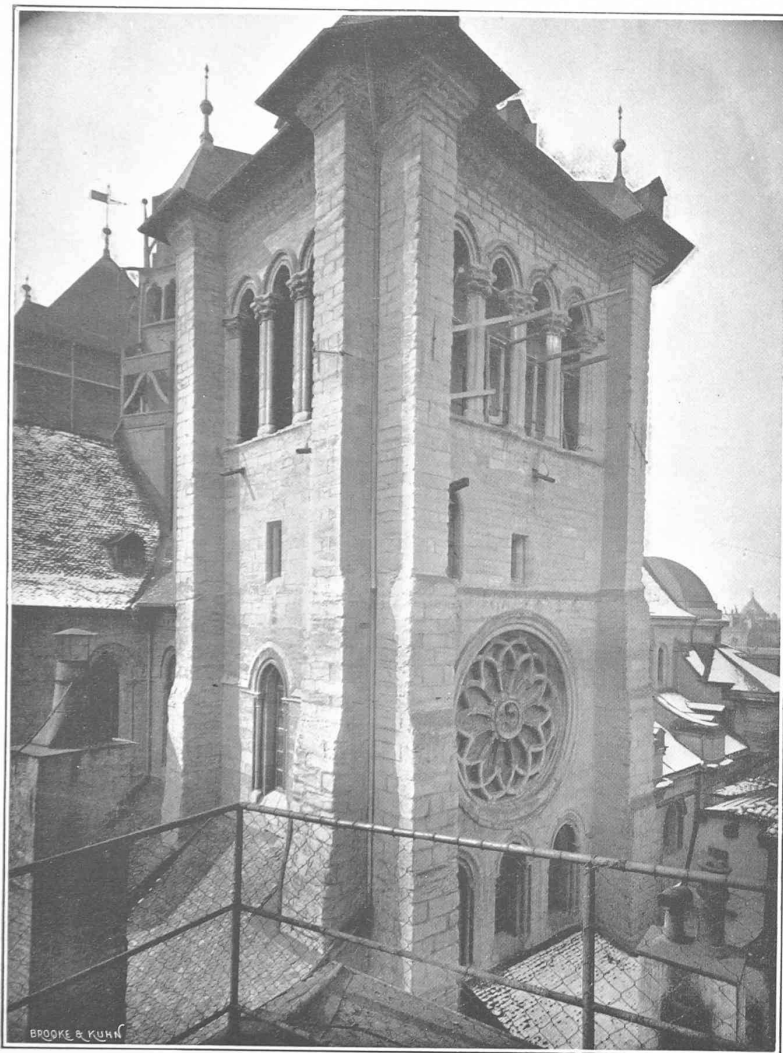
« Le parement extérieur est complètement ruiné; il ne faut pas songer à râcler sa surface, à changer quelques pierres, à ajouter quelques moulures. Nous ferions ainsi un travail inutile, comme le démontrent les réparations de ce genre qui ont été faites il y a vingt ou trente ans. Les parties ainsi restaurées étaient, ces années dernières, les plus ruinées de l'édifice et nous avons dû les refaire entièrement.

*Les fondations.* — Les fondations étaient soupçonnées d'être fort défectueuses : Les fissures de la tour du nord, le revers des murs, la dislocation des voûtes et des arcs-boutants ne laissaient guère de doute à cet égard.

TOUR DU NORD EN 1889

Nous ne pensons pas qu'il y ait d'autre manière de procéder que d'enlever chaque pierre du revêtement pour la remplacer par une pierre nouvelle, du bas en haut de la tour. Il faudra rétablir les corniches, cordons et moulures, refaire la rose et les fenêtres... »

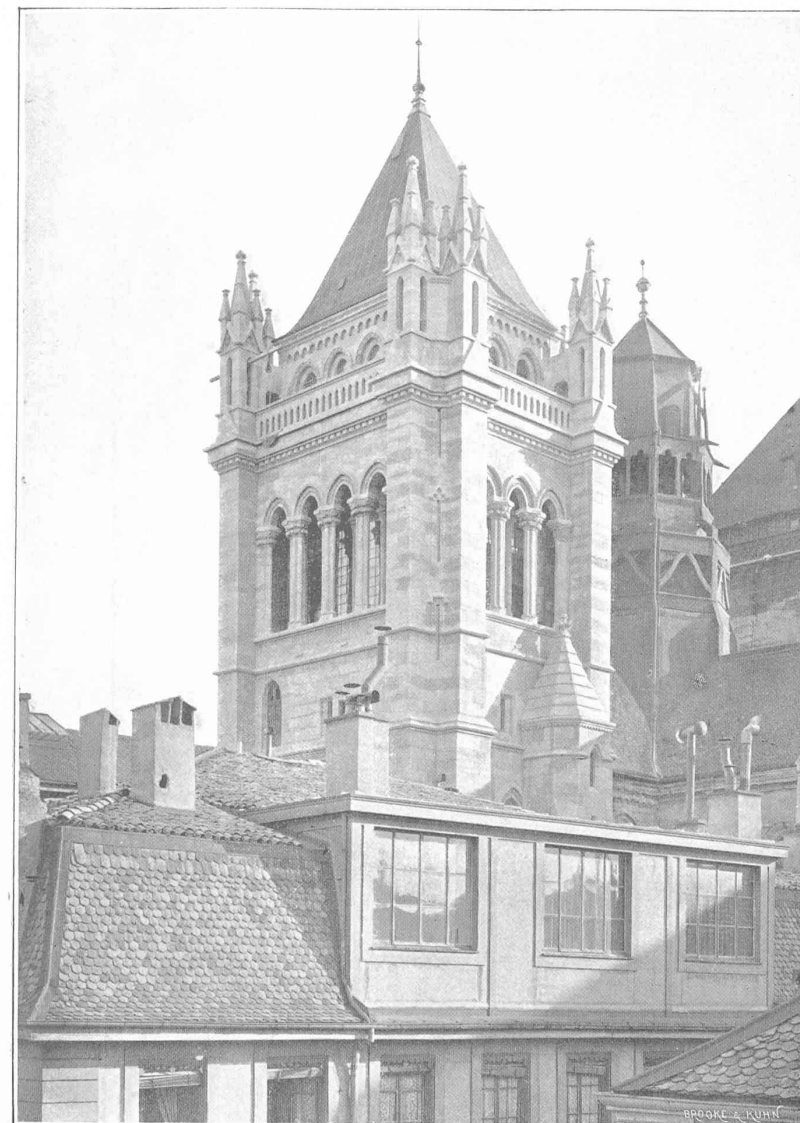
TOUR DU NORD EN 1894

tieux de l'appareil, qui a permis de reconstituer presque toute la mouluration avec ses anciens profils, a été reconstruite de la manière que nous venons d'indiquer.

Les seuls changements apportés ont été, du côté de la rue du Cloître, la suppression de la gaine extérieure des poids du carillon, et l'achèvement de la tourelle de l'escalier par une couverture pyramidable en pierre de taille.

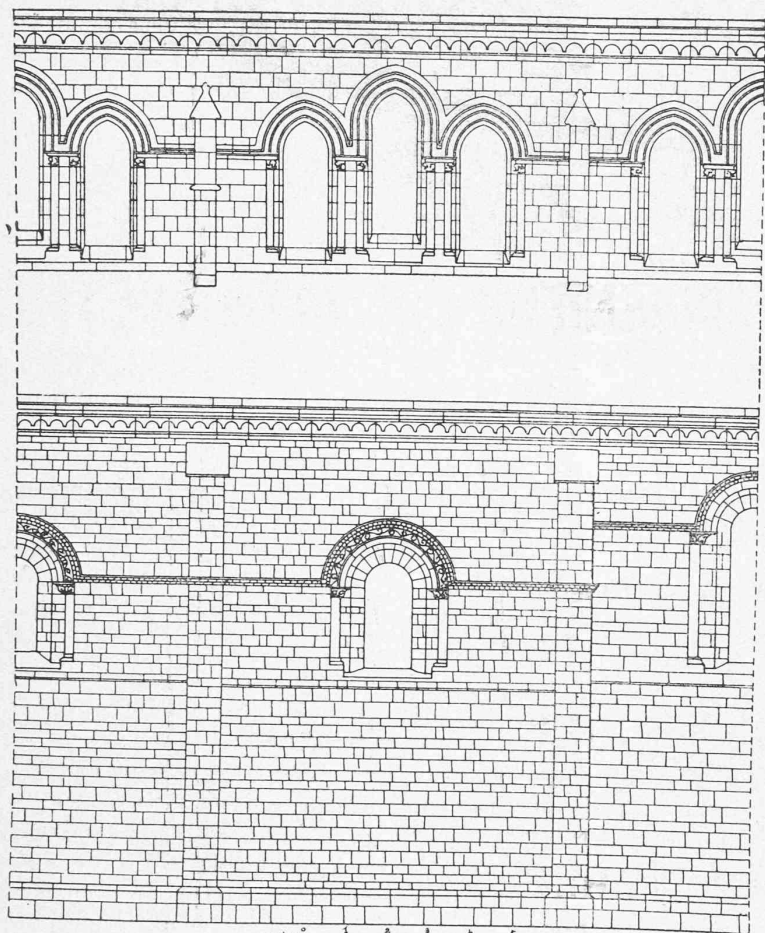
*Reconstitution de l'état primitif des faces des bas-côtés*

*Façade des bas-côtés.* — Le bas-côté de la rue du Cloître existe dans un état moitié ancien, moitié réparé à différentes époques. La façade du bas-côté sud a subi diverses réparations. La fenêtre adjacente aux Macchabées avait été restaurée en même temps que cette chapelle sur le type d'une des fenêtres condamnées par la construction de la dite chapelle. Les deux autres fenêtres avaient été restaurées par l'architecte Blavignac, nous ne savons pas exactement sur quelles données.
