Cabezo Redondo (Villena, Alicante). Caracterización de “espacios domésticos” en un poblado del Bronce Tardío.

Campañas de 2010 a 2012¹

Mauro S. Hernández Pérez(*), Gabriel García Atiénzar (**), Virginia Barciela González (***)
María Lillo Bernabeu (****) y Ximo Martorell Briz (****)

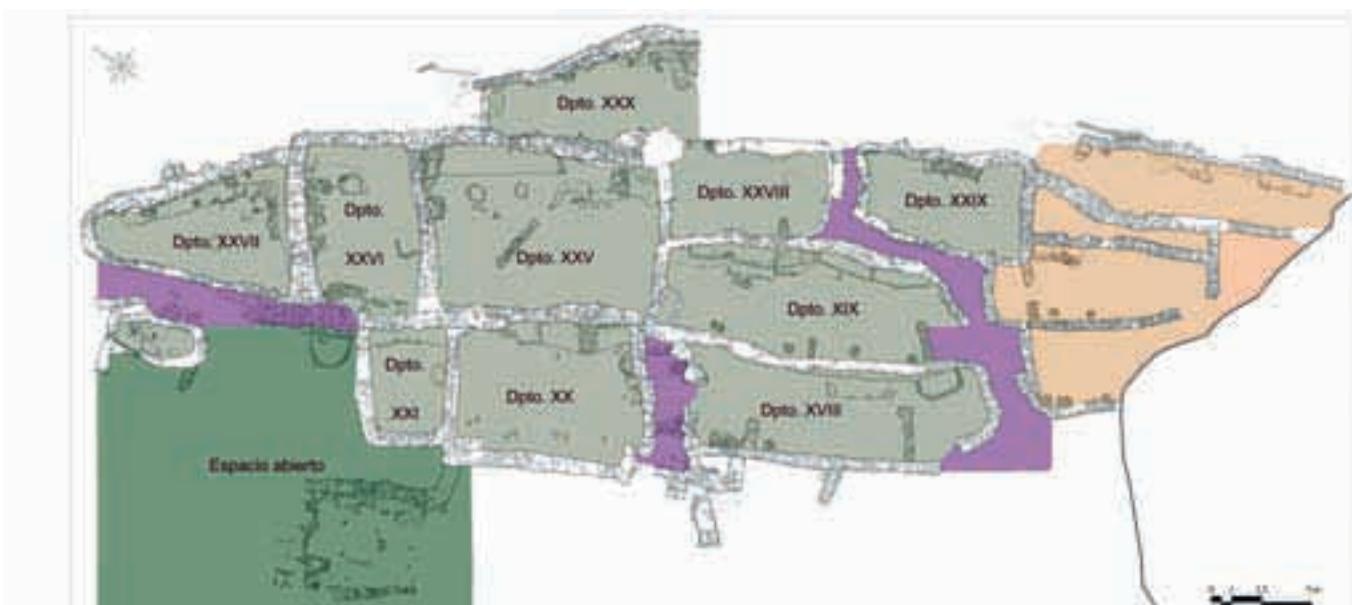
Figura 1. Planta general del yacimiento.

Se trata de un extenso poblado en ladera con una extensión aproximada de 10.000 m². Aunque los restos arqueológicos excavados se ubican en la ladera occidental, de la otra vertiente también se tienen referencias de enterramientos en grieta y covachas. El espacio excavado está distribuido en varios departamentos, término que utilizó Soler para designar los espacios delimitados por cuatro muros que, a juzgar por sus elementos arquitectónicos y materiales arqueológicos, no siempre se corresponden con espacios de habitación ya que, en algunas ocasiones, pudieron utilizarse como calles o pequeños lugares de tránsito. Soler identificó en sus excavaciones hasta 18 departamentos, de los cuales buena parte desaparecieron con los trabajos de extracción de piedra. En la actualidad son 31 los departamentos documentados, además de un amplio espacio que no debió estar techado y al cual se asocian estructuras menores que pudieron emplearse para el desarrollo de distintas actividades artesanales y/o almacenamiento (Fig. 1).

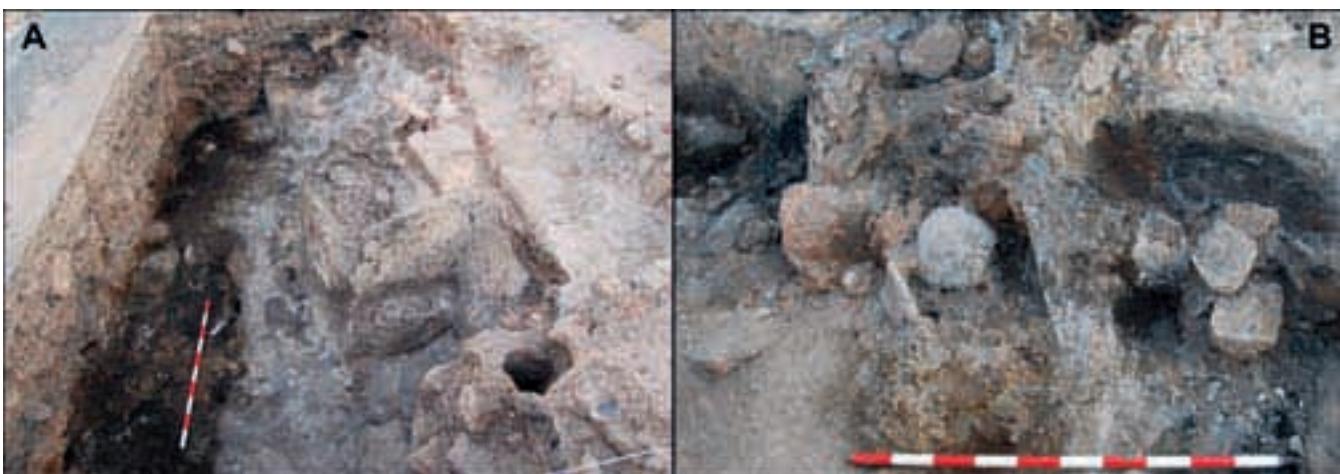
Figura 2. Departamento XXVII. A.- Banco central durante el proceso de excavación. B.- Banco adosado con materiales caídos sobre pavimento.

El pavimento de esta fase de ocupación está compuesto por una capa endurecida de barro, posiblemente mezclado con ceniza, y presenta un ligero buzamiento hacia el Sur. En el sector Oeste del departamento aparece un pequeño escalón de unos 5 cm que hace que esta parte quede ligeramente sobreelevada. Por lo que atañe al nivel de uso, se determinaron varias estructuras domésticas a modo de bancos corridos que presentan un mismo enlucido de color ceniciente que enlaza con el pavimento a lo largo de todo el departamento (Fig. 2A).

Sobre estos bancos, o en sus inmediaciones, apareció un buen número de materiales arqueológicos, entre los que cabe destacar varios vasos cerámicos y dientes de hoz de sílex craquelados por el fuego junto a lo que parece ser un posible mango de madera. Cabe reseñar también la aparición de una estructura de forma circular localizada en el centro del banco que sobresale con respecto al desarrollo de éste y que pudo funcionar como cubeta. Sobre la estructura apareció una estera de esparto trenzado y un par de elementos de molienda, uno boca arriba y otro boca abajo, evidencias que debemos relacionar con un área de molienda (Fig. 2B). Sobre el resto del banco aparecen otras esteras carbonizadas, algunas de las cuales sólo pudieron documentarse a través de la impronta dejada sobre el barro.

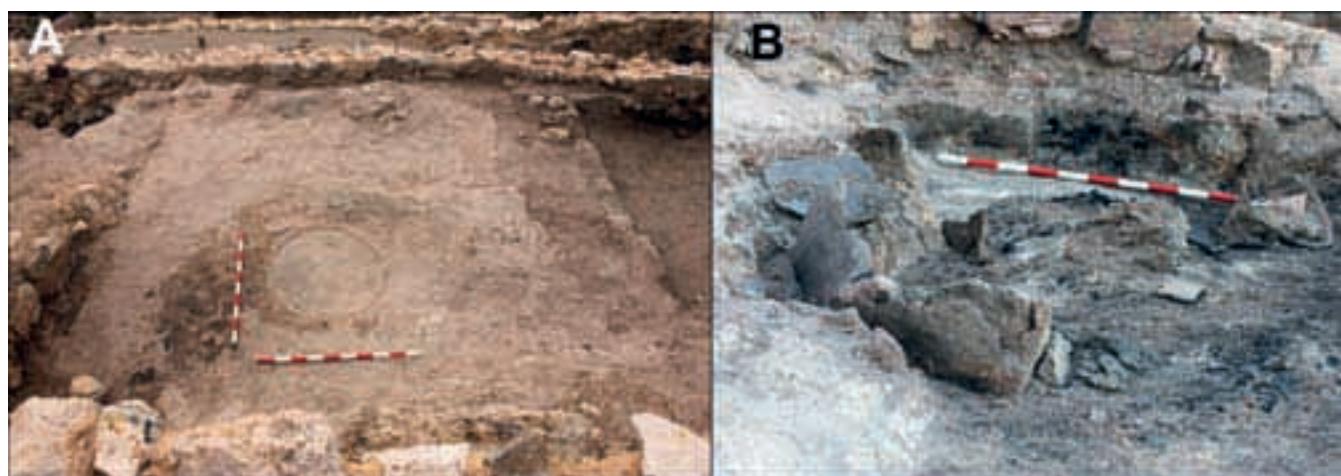
Figura 3. Departamento XXVII. A.- Pavimento y tortera de la fase reciente. B.- Detalle del nivel de incendio/destrucción de la fase antigua.

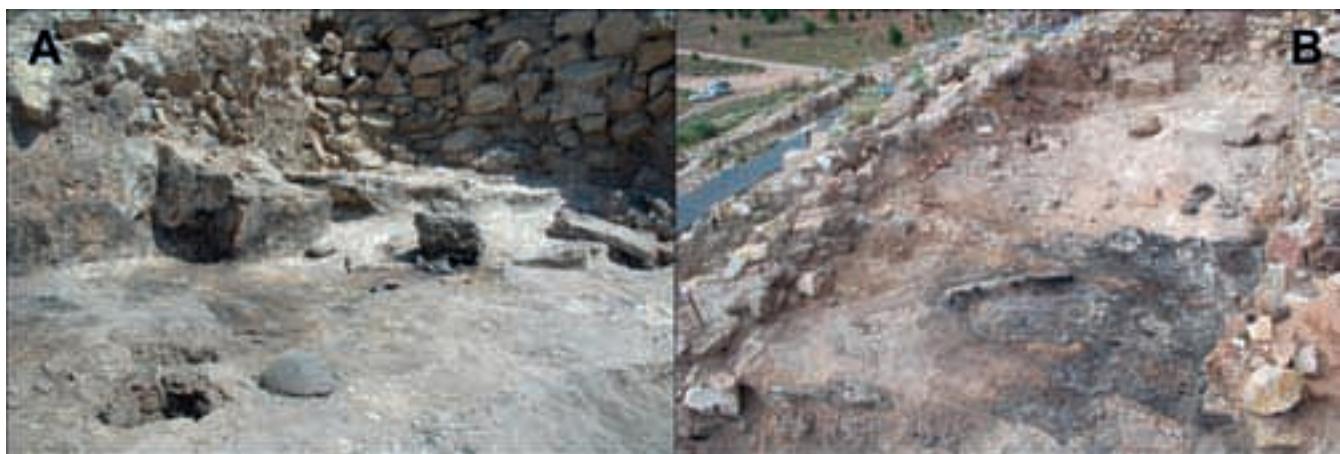
Figura 4. Departamento XXIX. A. Fase antigua con bancos y materiales sobre pavimento en sector Oeste. B.- Estructuras asociadas a la fase antigua en el sector Este.

Del análisis de los datos obtenidos en las diferentes campañas correspondientes al nivel de ocupación más antiguo podemos concluir que el Departamento XXIX estaba claramente dividido en dos espacios. El espacio situado al Oeste es el que presenta las construcciones interiores más relevantes, con dos grandes bancos en torno a los cuales se dispone un amplio espacio diáfano donde se podrían desarrollar las actividades cotidianas. En este sentido cabe destacar que es el lugar en el que se han hallado los materiales de trabajo en posición primaria (punzón, fusayola, vasos cerámicos, machacadores, bruñidores).

Por el contrario, la zona Este presenta un espacio más reducido, teniendo en cuenta que, en parte, es la zona de acceso desde la calle. Esta área se separa de la primera por presentar un pequeño tabique medianero y un escalón en el

suelo, ya que se encuentra a una cota más baja que la zona Oeste. El tabique sólo alcanza la mitad del departamento y, junto a un banco de unos 15 cm de altura, forma un pequeño espacio en esquina que muy probablemente estuvo destinado al almacenaje de productos y materiales contenedores o de trabajo. Así parecen indicarlo la elevada concentración de restos de recipientes cerámicos (la mayoría de tipo contenedor cuyos tipos y acabados más groseros contrastan con los de la otra zona), la presencia de semillas de cereal (inexistentes en otras áreas de la vivienda) y la existencia de fibras vegetales sin trabajar. Junto a la zona de almacenaje se ubica una cubeta rehundida u hogar, rodeada parcialmente por un borde de barro, que podría señalar que este espacio también se dedicó a las actividades culinarias o relacionadas con el fuego.
